PRIEŠGAISRINĖS APSAUGOS IR GELBĖJIMO DEPARTAMENTO PRIE VIDAUS
REIKALŲ MINISTERIJOS
GAISRINIŲ TYRIMŲ CENTRO
DEGUMO BANDYMŲ SKYRIUS

BANDYMŲ ATASKAITA

Nr. 20-34.2011.13

PARENGIMO DATA	2011 rugpjūčio 2 d.
BANDYMŲ METODAS	LST L ENV 1187:2004 ir LST L ENV 1187:2004/A1:2005 Išorinio ugnies poveikio stogams bandymo metodai. 1 bandymų metodas
UŽSAKOVAS	UAB „BASF“ Sausio 13 g. 4a, Vilnius Tel.: (8 5) 2107459 Faks.: (8 5) 2107455
GAMINTOJAS	UAB „BASF“
PAGRINDAS	2011 m. rugpjūčio 1 d. darbų atlikimo sutartis Nr. 57-68 (1GB/1KL). Bandymų paraiškos registravimo Nr. 55-78.
BANDYMŲ DATA	Bandymai atlikti 2011 m. rugpjūčio 1 d.
LEIDIMAS	Egzempliorius Nr. 1
BANDYMŲ VIETA	Gaisrinių tyrimų centro Atsparumo ugniai bandymų laboratorija, Valčiūnų k., LT-13220, Vilniaus r. tel./faks. (8 5) 249 1315, tel. (8 5) 249 1312.

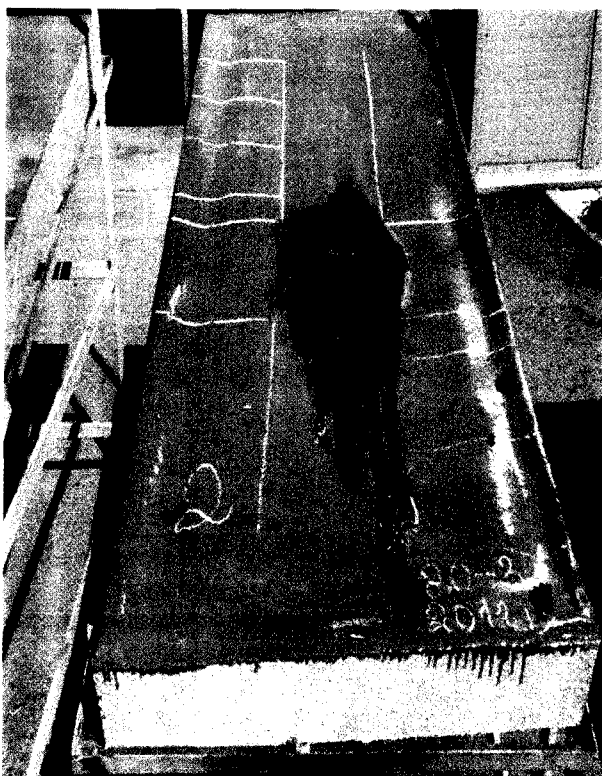
3 Pav. Bandinio Nr. 2 pažeidimų vaizdas po bandymo

Stogo konstrukcijos fragmento vaizdas po bandymo.

Sluoksnių Nr. 1, 2 pažeidimų vaizdas žr. 1 pav.

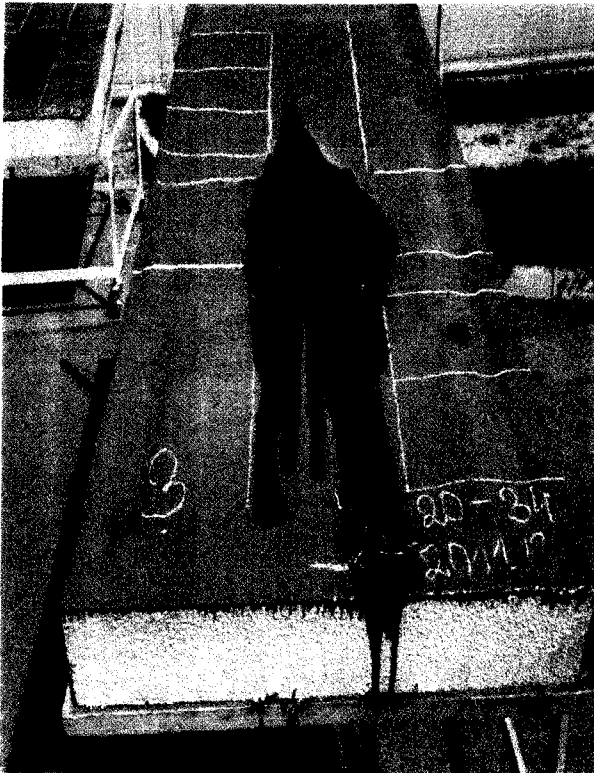
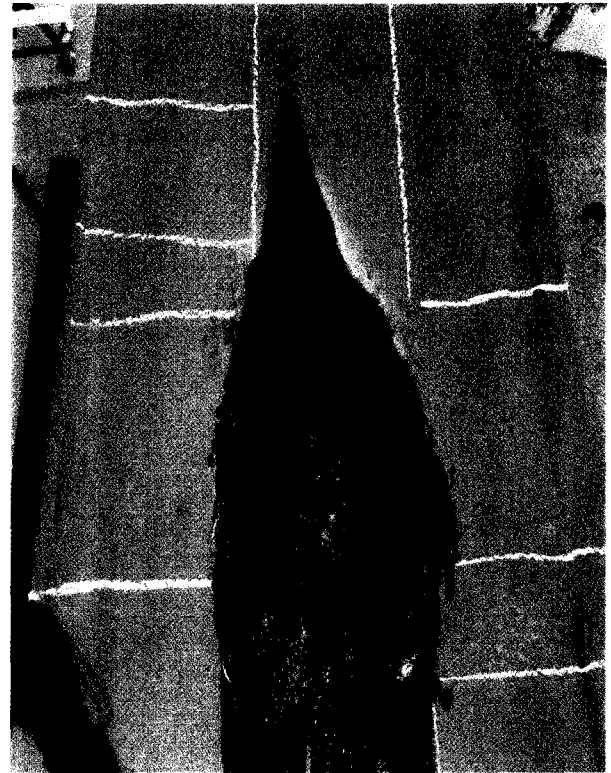
4 Pav. Bandinio Nr. 3 pažeidimų vaizdas po bandymo

Stogo konstrukcijos fragmento vaizdas po bandymo.

Sluoksnių Nr. 1, 2 pažeidimų vaizdas žr. 1 pav.
